2019年台風19号により各地で発生した災害の特徴と課題

東京電機大学 名誉教授 (総合研究所客員教授) 安田 進

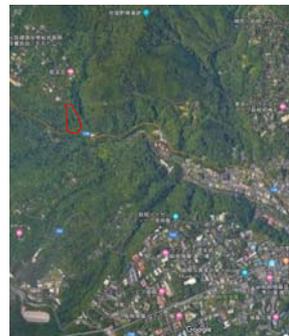
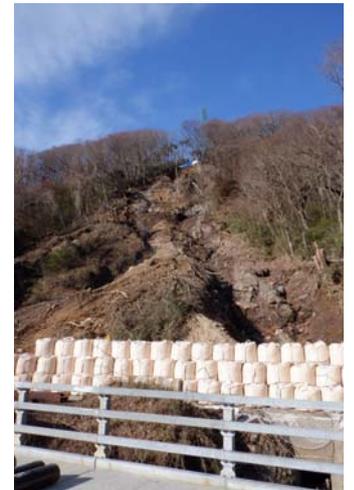
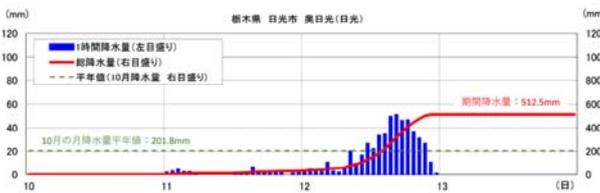
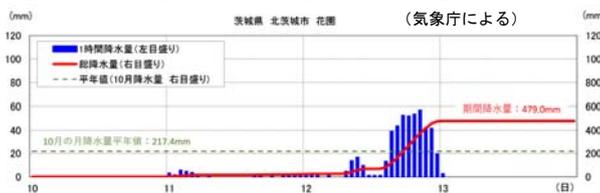
138号(千石原一宮城野間)

特徴：①半日程度に降水が集中した。②台風前には降水が殆どなかった。
課題：①台風前の数日間にすでに降水があったら、斜面被害も甚大になっていたのでないか？

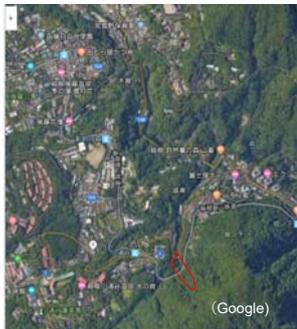
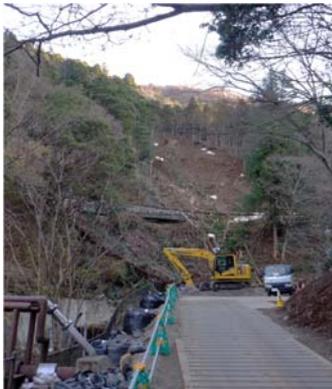
箱根登山鉄道（宮ノ下一小涌谷間）

特徴：①関東の山地では総降水量が500mmを超えたにもかかわらず、大規模な斜面崩壊はあまり見られなかった。②各地の被災状況はまだ調査中。
課題：①台風来襲前の降水量も合わせて、土壌雨量指数などで議論する必要がある。

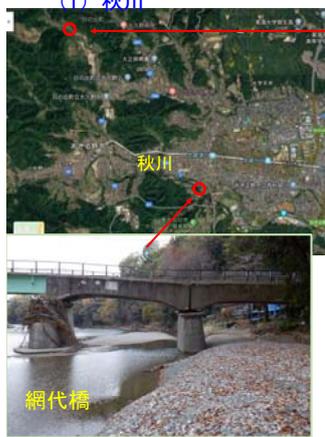
(1) 秋川

特徴：①山中の急流により護岸の侵食、橋脚の洗堀による被害が発生した。②中流にあたる日野橋でも洗堀が発生した。③鉄道橋でも洗堀被害が発生しているとのことである。
課題：①侵食発生箇所の予測と対策は？ ②洗堀による橋梁被害の対策は？ ③台湾での対策事例に学ぶ必要あり。

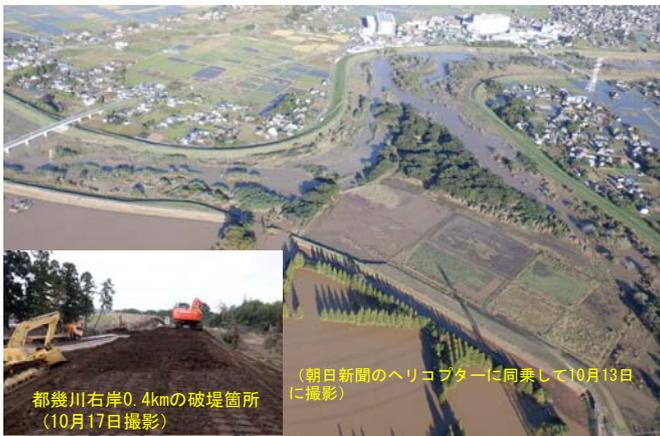
都幾川右岸0.4km決壊箇所

都幾川右岸0.4kmの破堤箇所 (10月17日撮影)

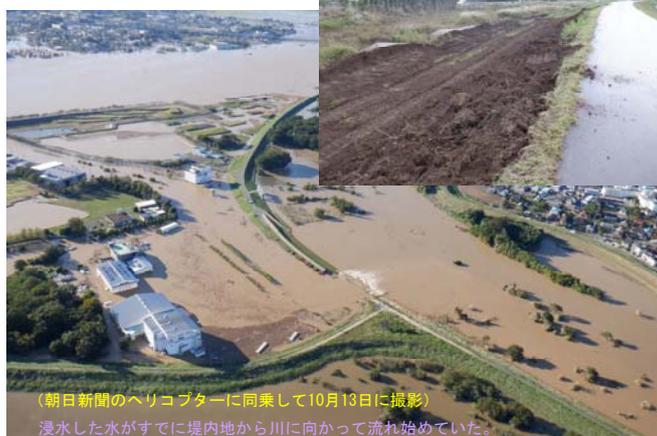
越辺川右岸0.0km決壊箇所

侵食された裏のり面 (10月17日撮影)

浸水した水がすでに堤内地から川に向かって流れ始めていた。

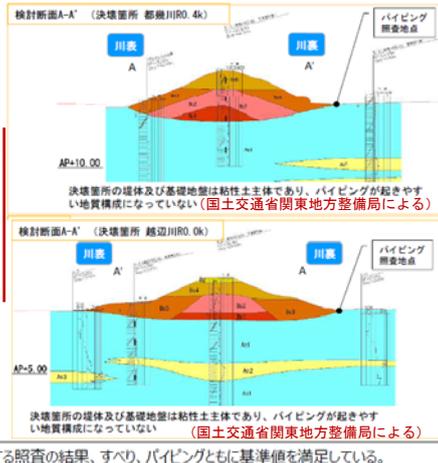
堤体の土質および浸透に対する分析（照査結果）

◆今出水における浸透に対する照査の結果、すべり、パイピングともに基準値を満足している。

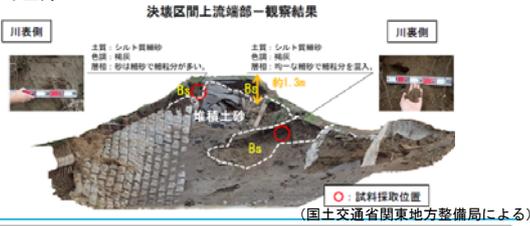
那珂川左岸40.0k

◆ 今次出水における浸透に対する調査の結果、パイピングの基準値を満たしていない。

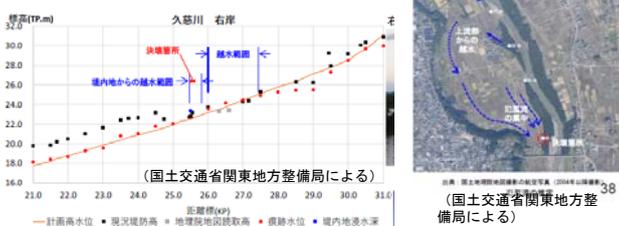
久慈川右岸25.5k

上流で越水した水の戻り水によって堤外地側に向かって決壊

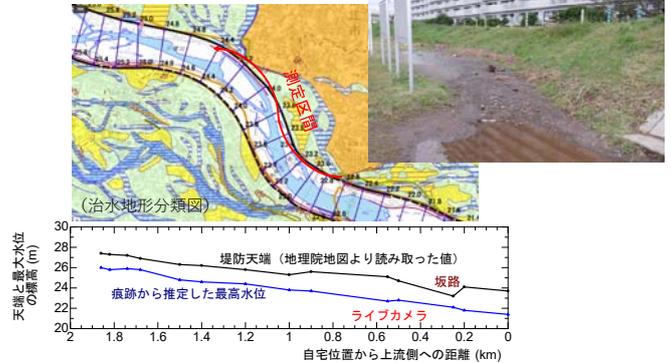
自宅から上流側2kmの痕跡水位のレーザー距離計による測定 (10月22日)

ライブカメラが設置してあるポート屋の位置では、2.4mほど差があったが、坂路部では天端下1.1mまで水位が上がってきていた。

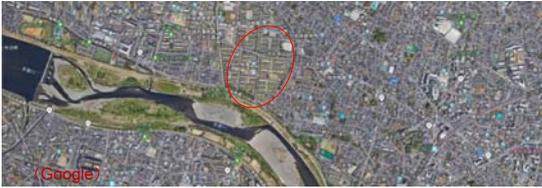
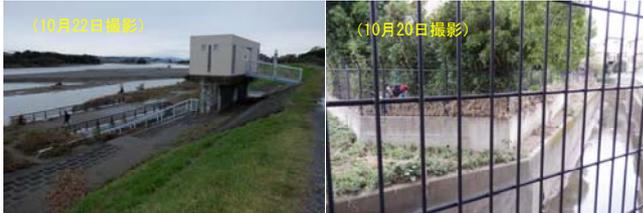
(2) 多摩川左岸24.3k付近 (狛江市西和泉、多摩川住宅)

根川の六郷排水樋管の水門を閉めなかったので多摩川の水が逆流したとのこと。

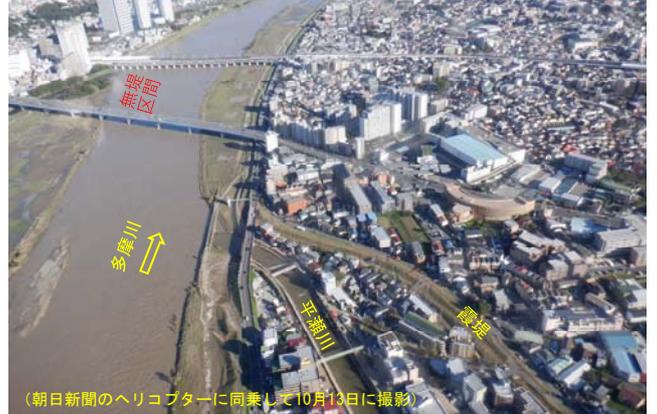
(3) 多摩川右岸18.6k付近 (川崎市高津区久地)

平瀬川の護岸が多摩川より低い。

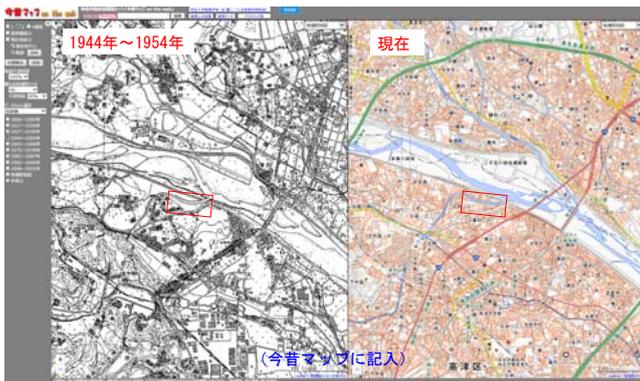
多摩川の現堤防が建設されたが、現堤防と霞堤の間に家は建っていない。

多摩川現堤防と霞堤の間に住宅が建てられている。

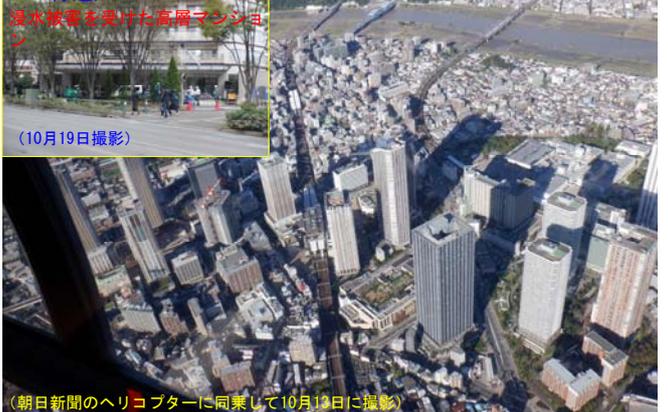
(4) 多摩川右岸12.4k付近 (川崎市中原区新丸子東、武蔵小杉駅付近)

洪水被害を受けた宮園マンション

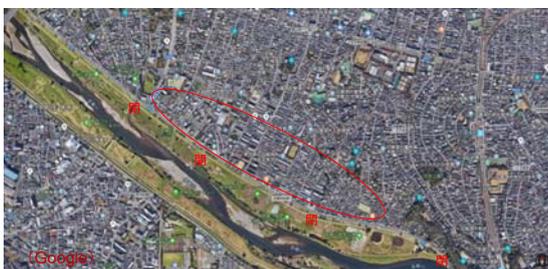
(5) 多摩川左岸14.2k付近 (東京都世田谷区玉堤)

特徴: ①多摩川本川の水位が天端近くまで上がって、無堤区間で溢水が生じた。 ②支流や下水の水門、樋門を閉じた箇所と閉じなかった箇所があったようである。 ③右岸、左岸とも支流、下水で内水氾濫が発生した。 ④本川の堤防と霞堤との間で越水が発生した。
