2019年台風19号により各地で発生した災害の特徴と課題

東京電機大学 名誉教授 (総合研究所客員教授) 安田 進

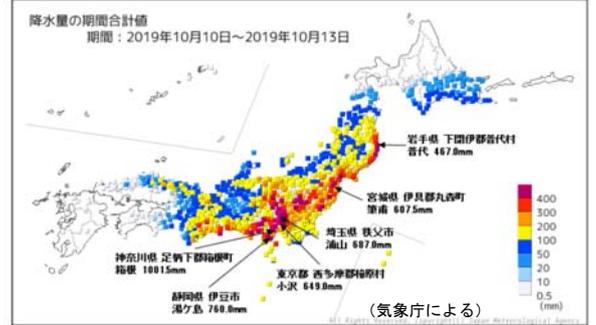
期間降水量分布図(10月10日0時~10月13日24時)

特徴：①箱根の約1000mmを筆頭に関東山地の広い範囲で500mmといった多量の降水があった。
課題：①今回だけが異常なのか？ それとも気候変動で今後も起きるのか？

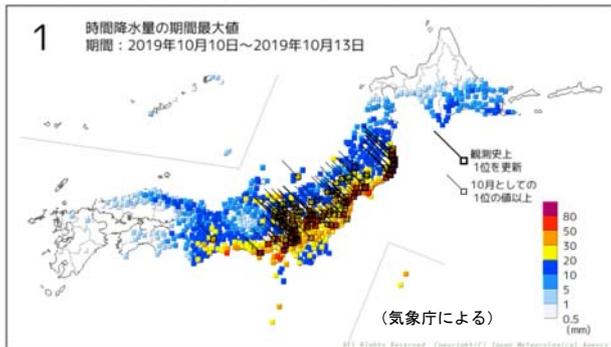
1時間降水量の期間最大値の分布図(10月10日0時~10月13日24時)

特徴：①関東山地では時間降水量も多かった。②東京区部や横浜では30mmもなくて少なかった。
課題：①東京区部や横浜に今後100mm程度も降った場合には今回と違う内水氾濫や崖崩れが多発しないか？

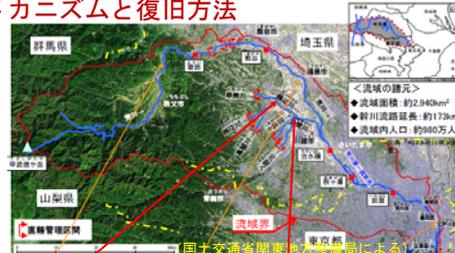
(1) 荒川水系 越辺川 都幾川

特徴：①標高が1000mより低い山地から流れ出ている川でも氾濫を生じた。
②越辺川右岸で広く浸水した地区の水は決壊箇所から流れ込んだだけの水ではなく、支流の氾濫によるものも含まれている。
課題：①支流にも遊水地などの貯留施設の設定が必要ではないか。②越流が免れない場合に決壊し難いような対策は？ ③河道の掘削も大切。

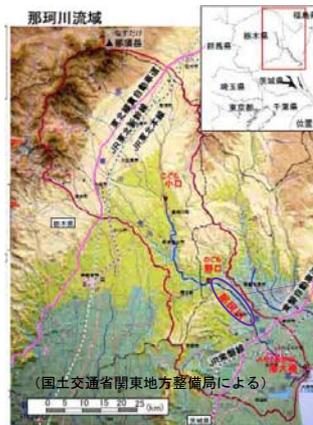
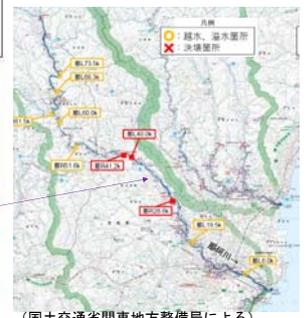
(2) 那珂川

特徴: ① 堤防整備が遅れている区間が存在。② 河川水が多く越水した箇所が多かった。
課題: ① 上流の河川整備は追いつくのか? ② 戻り水による決壊に対する対策は?
